柿右衛門様式窯の改修とその焼成環境への影響

Renovation of the Kakiemon-Style Kiln and Its Impact on the Firing Environment

Key words : Kakiemon-Style Kiln , Wood-Fired Kiln Renovation , Firing Control

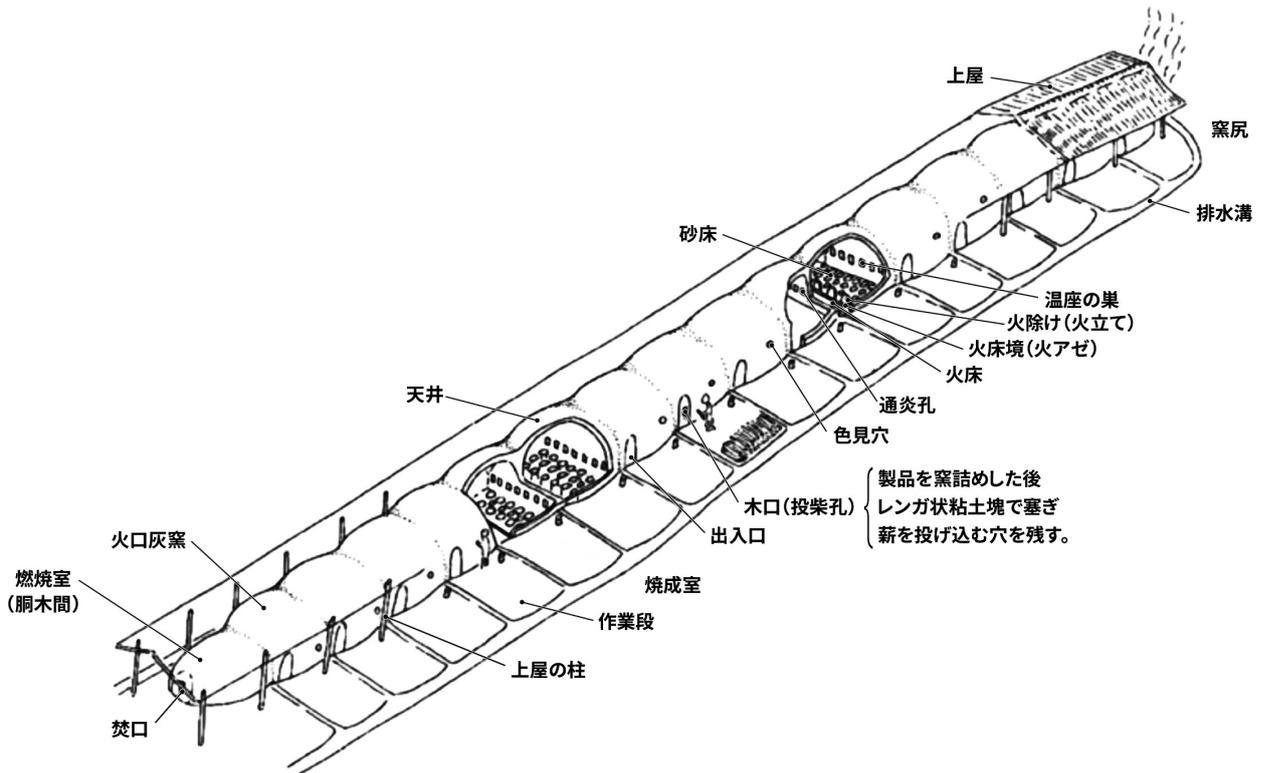
図1 連房式登り窯の構造図⁴⁾

連房式登り窯の構造図を図1に示す。連房式登り窯は、数室から十数室の焼成室が連なり、山の斜面に築かれる。最初の部屋である「胴木間」は薪の燃焼室で、窯の温度を事前に上げ、乾燥させながら徐々に温度を上昇させる役割を持つ。そのため、通常は製品を詰めない。二番目以降の部屋が製品を焼成する焼成室となり、各焼成室の片側には出入口が設けられている。横焚きの際には、この出入口に設けられた焚口から薪を投入する。

焼成室内部は、薪を焚く火床と製品を詰める砂床に分かれ、火床境によって区切られる。また、焼成室の奥壁には「温座の巢」と呼ばれる通炎孔が開けられており、炎や熱が下から上の焼成室へと伝わる仕組みになっている。温座の巢は瀬戸や美濃では狭間(サマ)といい、縦狭間や横狭間など種類があるが、肥前地方の登り窯は横狭間が主流である(図2)。排気に関しては、窯体自体が煙突の役割を果たすため、

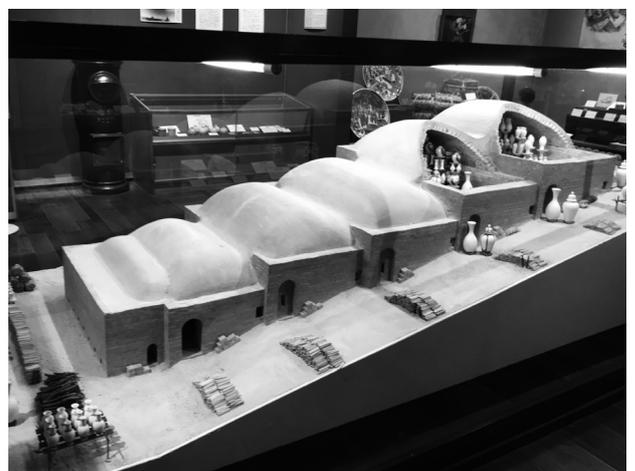
図3 連房式登り窯の模型 有田町立歴史民族資料館蔵

独立した煙突は設けられない。構造図では焚口が1箇所のみだが、図3に示す明治時代の登り窯（模型）では、焚口が7箇所あり、窯に煉瓦を使用するなど細部に違いがみられるものの、胴木間が存在することや、煙突がなく大規模な構造である点が共通している。

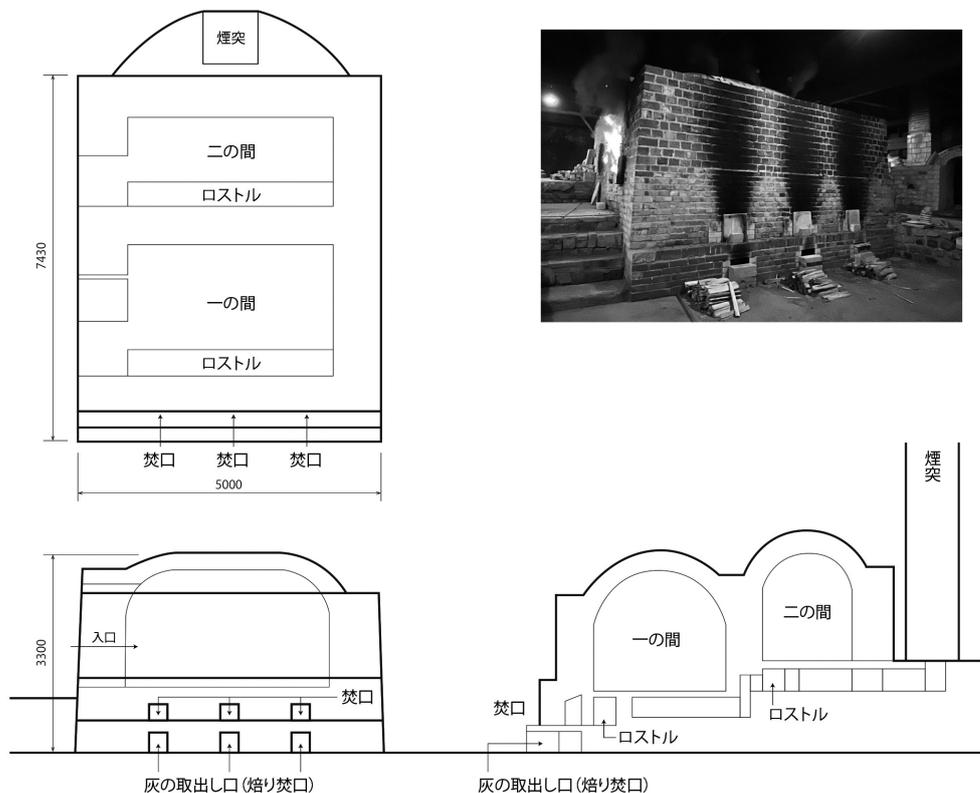
図4 柿右衛門窯の薪窯の基本構造⁶⁾

柿右衛門窯の薪窯（図4）は、登り窯の構造を一部利用した構造になっているが、焚口が3箇所あり、薪を燃焼させる空間が小さく、胴木間に相当する広さはない。焼成室は2つあり、各焼成室の床に通炎孔が開けられ、一の間から二の間、二の間から煙突へと向かう炎の通り道が地下に潜る構造をしている。二の間では素焼きを行うことができるが、捨て間と同様の役割を持ち、煙突へ抜ける炎を燃焼させ、保温効果をも高める空間と考えられる。登り窯に比べて規模が小さいため、引き⁷⁾が弱く、独立した煙突が設けられている。本焼きは赤松の薪を用い、「あぶり焼き」、「ねらし焼き」、「攻め焼き」、「あげ火」という工程で40～45時間かけて1300度で焼成される。

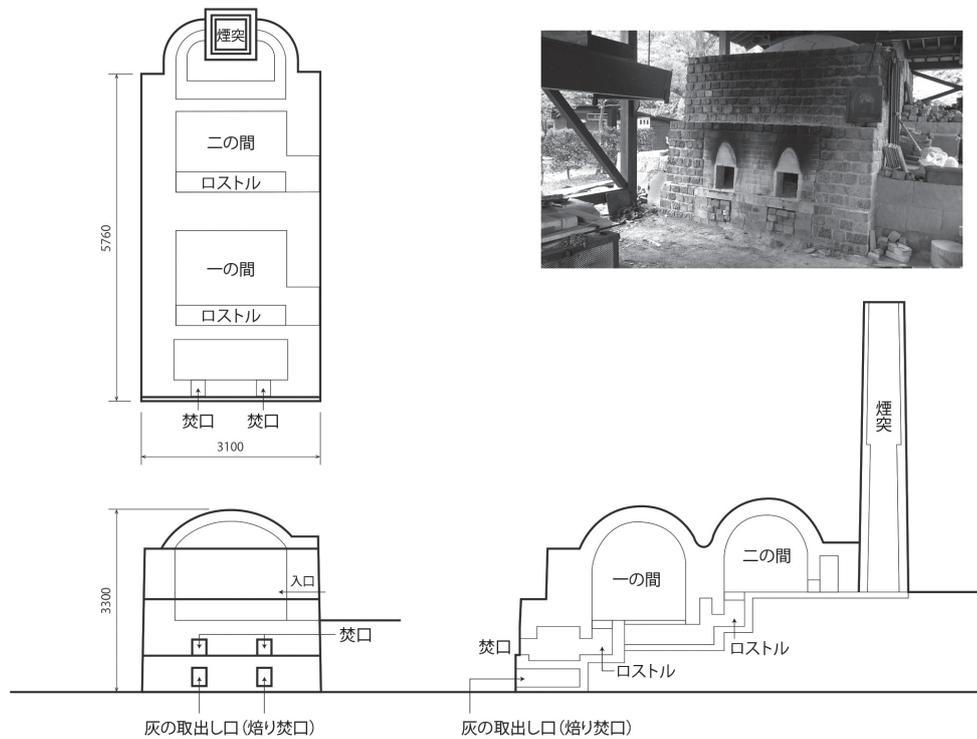
図5 柿右衛門様式窯の基本構造⁸⁾

一方で柿右衛門様式窯（図5）は、柿右衛門窯の薪窯の構造を踏襲しつつも小型化され、焚口は2箇

所、容積は三分の一から二分の一程度に縮小されている。焼成室への横の出入口は左右逆に配置され、二の間から煙突までの炎の通り道が地下に潜らない点が異なっている。また、柿右衛門窯の薪窯と同様に独立した煙突を設けているが、建築基準法の関係で当初の設計より煙突の高さが1m以上低く施工され引きが弱くなったため、煙突を温めるためのバーナーが備え付けられている。本焼きでは、前焼き時に「背板」と呼ばれる雑木を使用し、横焼きには赤松を用いて約20時間かけて1250度前後で焼成される。柿右衛門窯の薪窯は磁器専用だが、柿右衛門様式窯は陶器を主体とした様々な学生作品を焼成するため、本焼きごとに焼成方法や焼成温度が異なることが多い。

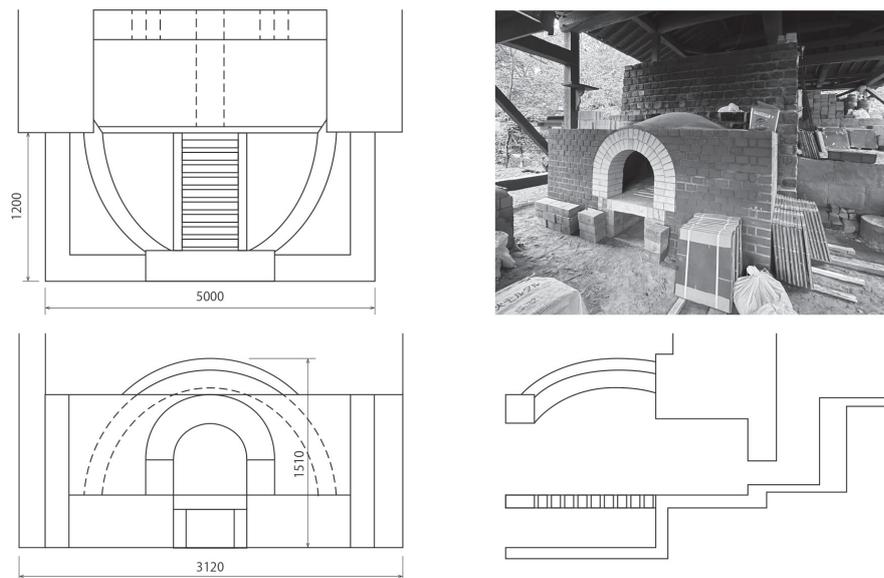
図6 柿右衛門様式窯の改修部分の基本構造⁹⁾

改修した胴木間の構造を図6に示す。薪の投入による急激な温度変動と、それに伴う窯内の温度差を安定させる目的で、焚口から前方に胴木間を設ける改修工事を実施した。これにより、煙突の引きが弱い状態でも燃焼効率が向上し、炎の流れが改善され、

温度管理をしやすくなることが期待される。また、劣化が進んでいた一の間床面の煉瓦を新しいものに交換し、さらに、炎の流れを考慮し、焼成室のロストルを取り除いた。改修工事は、窯の製造販売を手掛ける水野キルンの担当者と2名の職人によって、2024年6月18日から6月27日にかけて9日間で行われた。なお、改修工事の様子は定点カメラで全工程を動画で記録した。改修工事は職人の手作業によ

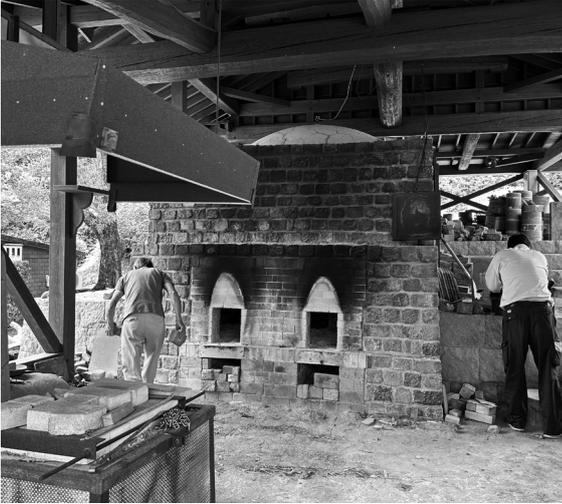
1) 焚口周辺を片付け、資材を搬入する

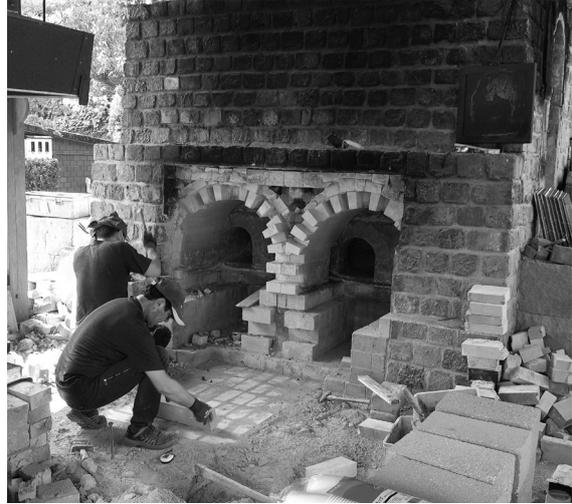
2) 焚口の耐火煉瓦を撤去する

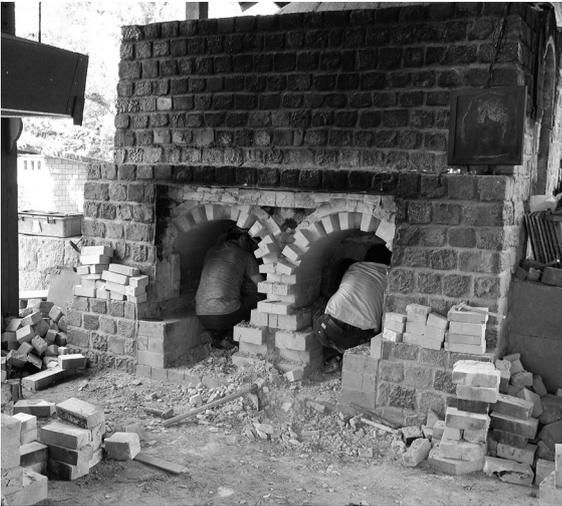
3) 窯前方に耐火煉瓦を敷設するための窪みを掘削する

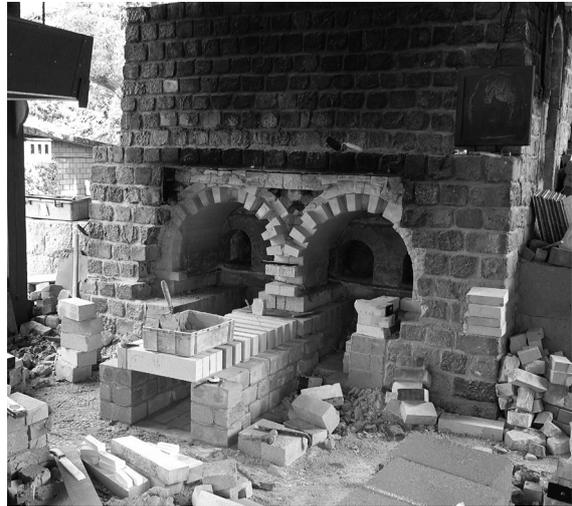
4) 耐火煉瓦を敷設し、床面を施行する

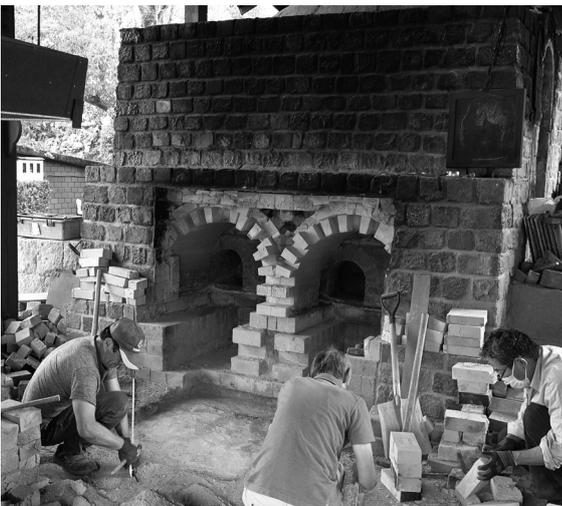
5) トンバイ¹⁰⁾ および耐火煉瓦で灰の取出口を構築する

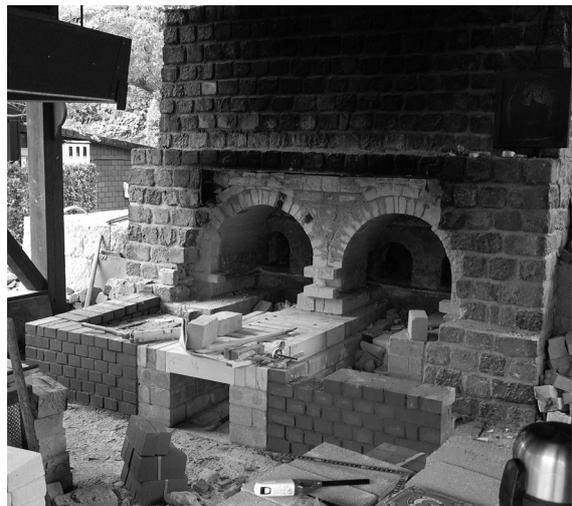
6) 主要部分の高さに合わせて赤煉瓦で外壁を施行する

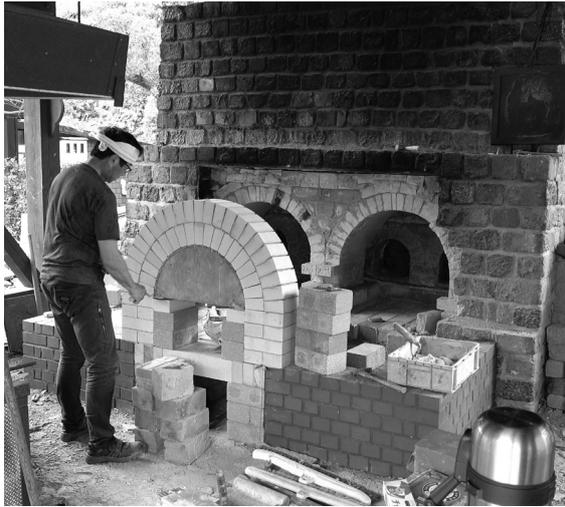
7) 木製の型枠を用いて耐火煉瓦のアーチを構築する

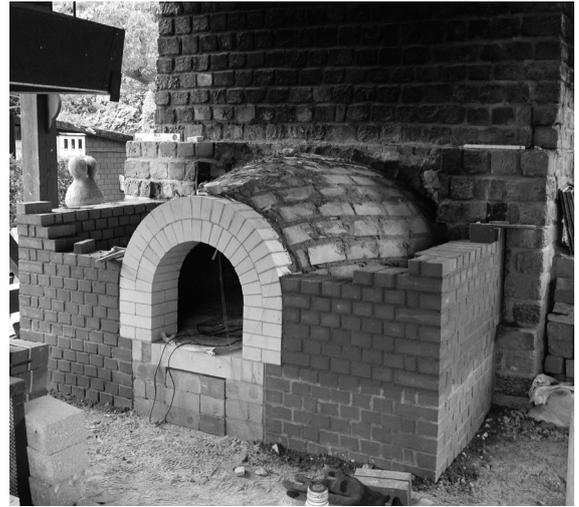
8) 桐木間の壁面をトンバイでドーム状に積み上げる

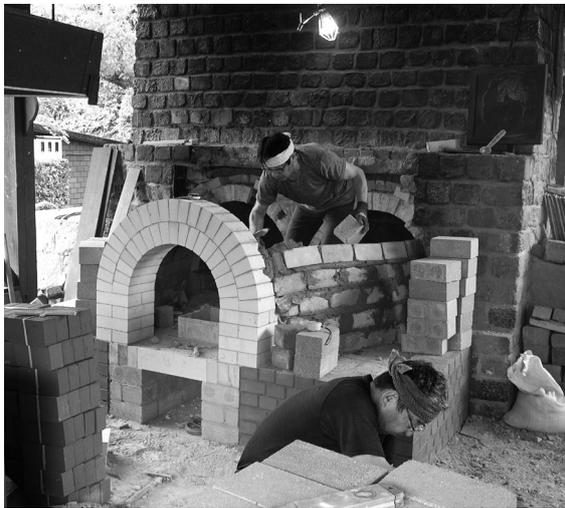
9) 成形したトンバイを用いて天井部分を形成する

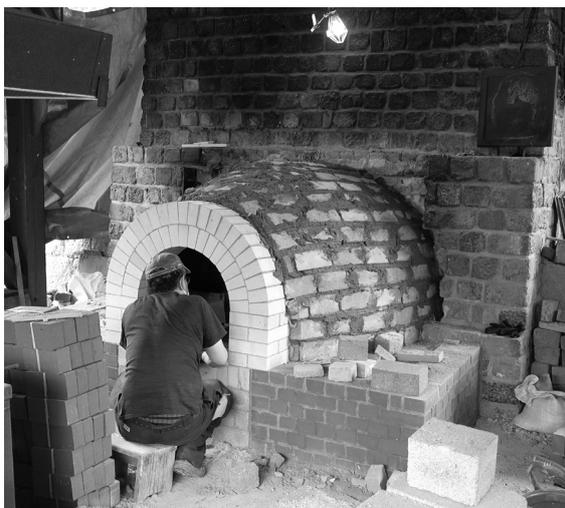
11) 桐木間内部をアルミナコーティングする

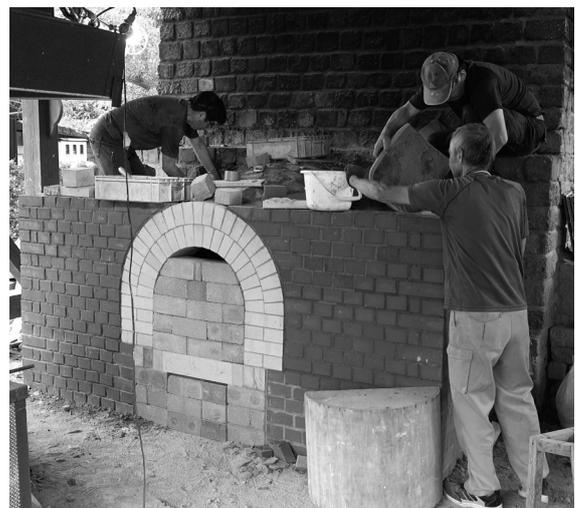
12) レンガ屑や土砂を用いて空間を埋める

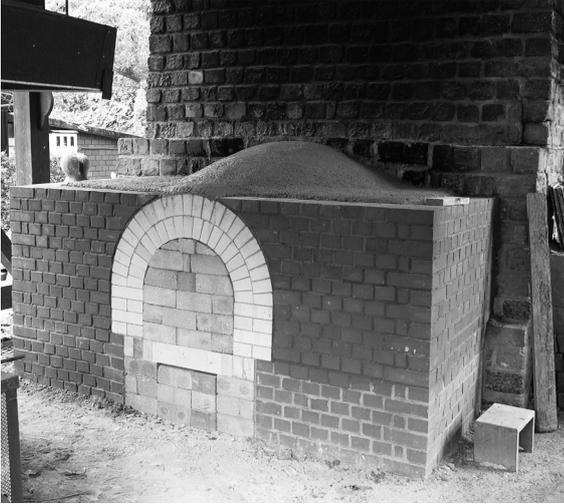
13) 真砂土を用いて天井部分を形成する

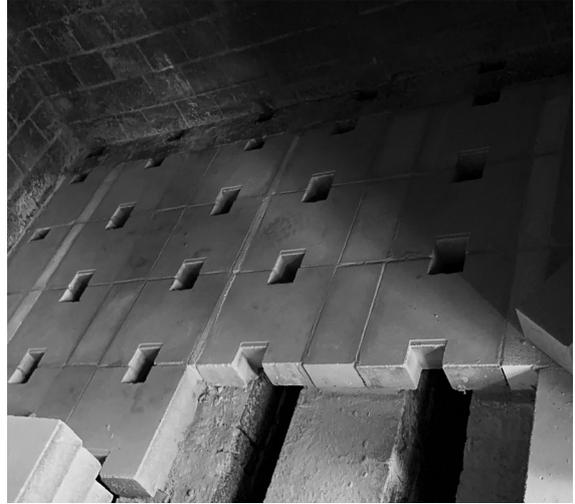
14) 乾燥期間中、均等に叩いてひび割れを防止する

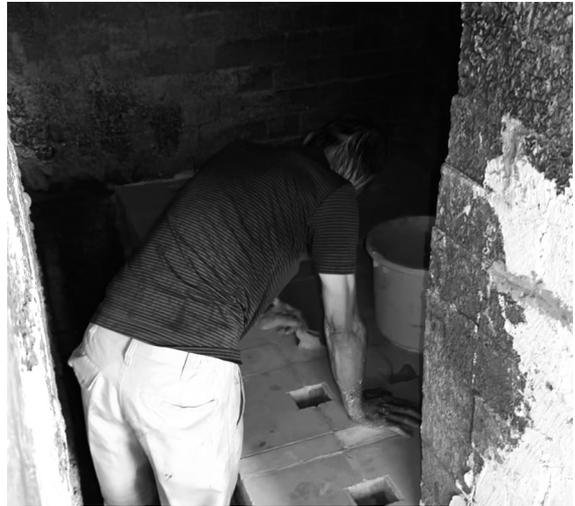
16) 一の間床面に新しい耐火煉瓦を敷設する

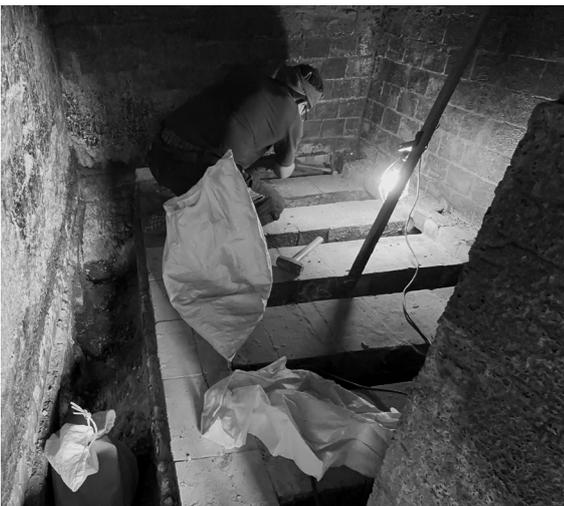
17) 一の間床面にアルミナを塗布する

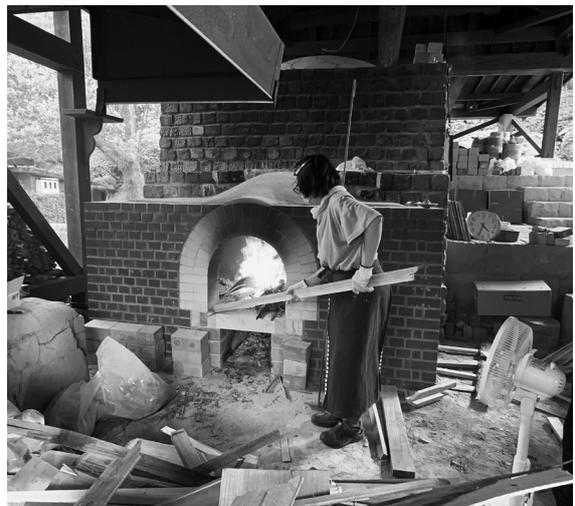
18) 空焚きを実施し、残存水分を除去する

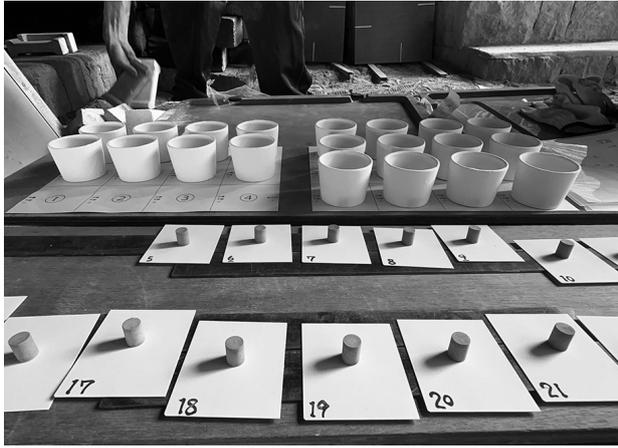
図8 焼成前のテストピースと火度測定チップ

そこで、本研究では、窯内の位置による影響を考慮し、焼成評価を行うために、窯内を上・中・下の3段に分け、さらに左右4区画、火表・火裏の前後2列に区分し、計24箇所を設定した。それぞれの位置に番号を付与し、テストピースおよび火度測定チップを配置した(図8、図9、図10)。

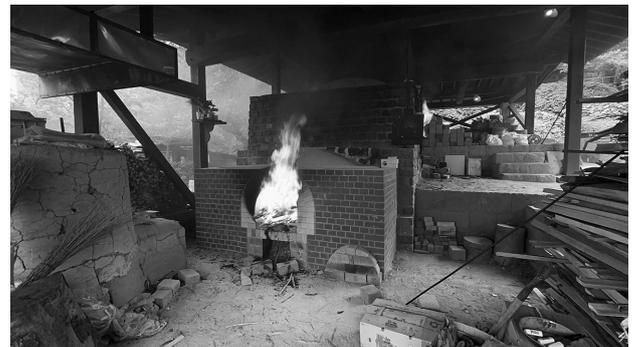
図11 本焼第1回の前焚きの様子

本焼は2024年7月9日～10日(以下、「本焼第1回」とする)および2024年10月16日～17日(以下、「本焼第2回」とする)に実施し、本焼第1回は約23時間、本焼第2回は約18時間焼成を行った(図11、図12)。その後、テストピースの釉薬の溶融状態および火度測定チップの溶融径をもとに、窯内の各位置における熱量の分布を評価した。また、テストピースの素地や呉須の発色を解析することで、焼成雰囲気把握した。

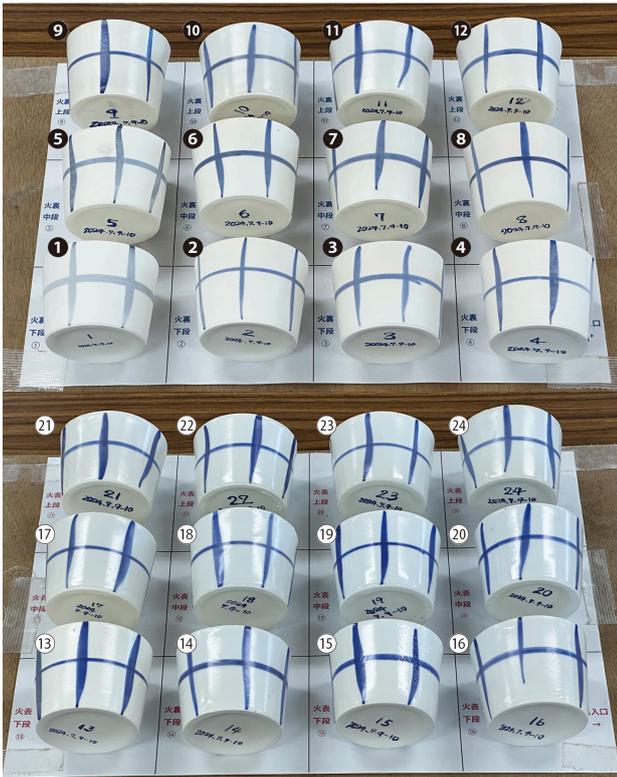
図13 本焼第1回のテストピース（下：火表、上：火裏）

本焼第1回のテストピースの焼成結果を図13に示す。火表のテストピースは全体的に磁肌がややマットな質感となっているが、上下および左右の差

は小さい。一方、火裏のテストピースは釉薬の溶融が不十分であり、表面がザラついてヤスリ状の磁肌となっていた。特にNo.1ではその傾向が顕著である。左右のばらつきは小さいが、上下で比較すると、上段・中段・下段の順に釉薬の溶融が進んでいることが確認できる。

素地については、No.19 および No.20 が白く発色しており、呉須の発色も比較的良好であることから、還元焼成の影響を受けていると考えられる。一方、その他の素地は黄色味を帯びており、酸化焼成の影響が強いことがわかる。また、No.15 の磁肌には凹凸が見られ、気泡が発生した痕跡が確認された。

今回の改修では、前焚き時に2つの焚口から薪を投入することで生じる左右の火力のばらつきを抑えることが、目的の一つであった。そのため、焚口の前方に胴木間を増設したが、胴木間内部の構造は、焚口が2箇所あった従来のままであった。その結果、かつての燃焼室が分炎柱の役割を果たし、左右の火力のばらつきが抑えられた可能性が考えられる。本焼第1回の焼成結果において左右のばらつきが小さかったことも、この効果を裏付けるものと考えられる。

しかし、その一方で、本焼第1回における火裏の中段・下段は焼成温度が低く、テストピースの釉薬が十分に溶融していなかった。さらに、火表・火裏と

もに上段の火度測定チップが同程度に溶融していたことから、炎が火床から壁、天井を伝って二の間へ十分に抜けず、滞留していた可能性が考えられる。すなわち、胴木間の増設によって引きの悪さが改善されることが期待されたが、低温となった部分は改修前にも確認されていた位置であり、この点に関しては十分な効果が得られていなかった可能性がある。

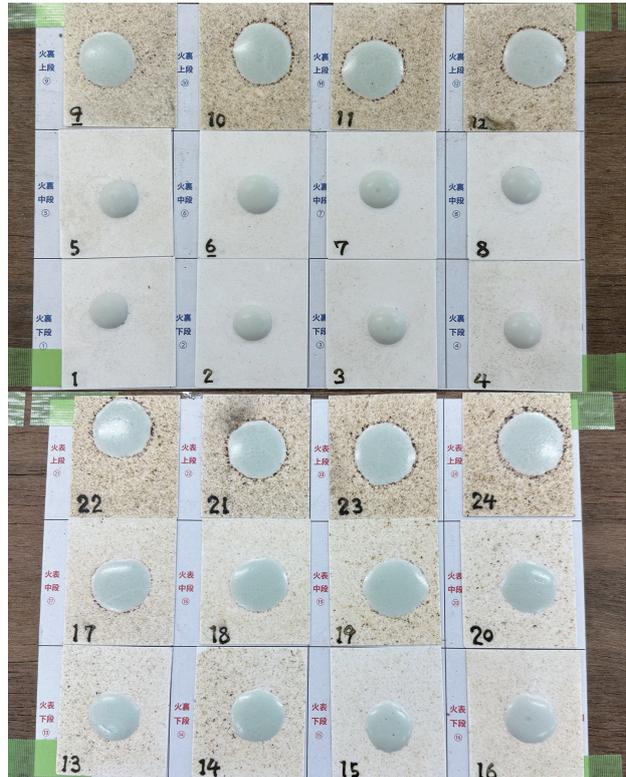
図14 本焼第1回の火度測定チップ（下：火表、上：火裏）

火度測定チップの焼成結果を図14に示す。左右に関してばらつきは小さく、全体的に均一に溶融している。火表では上段ほど溶融が進んでいるが、火裏においても上段の溶融が顕著である。左右を比較すると、No.9 のチップは溶融がやや不十分であるものの、火表と火裏の溶融径の差は小さいことが確認された。また、No.15 には気泡痕が見られ、これはテストピースの No.15 の結果と共通している（図

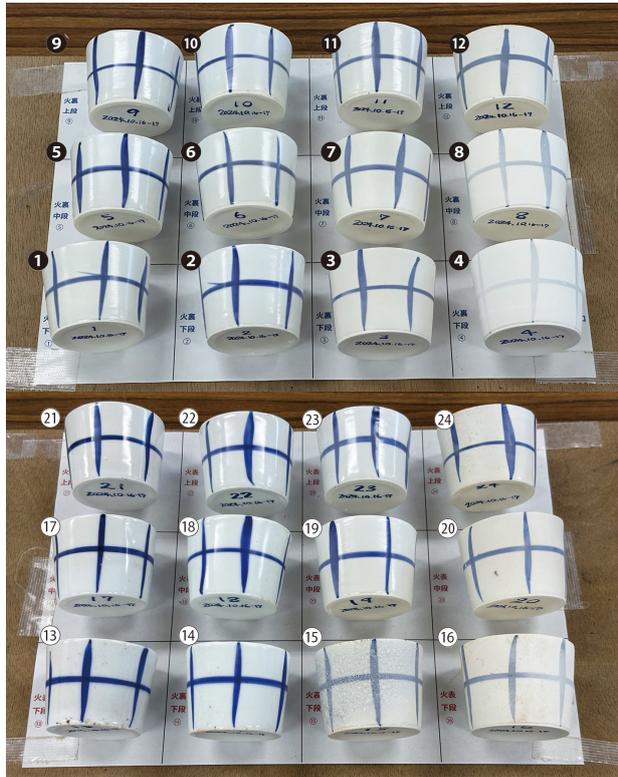
図16 本焼第2回のテストピース（下：火表、上：火裏）

本焼第2回のテストピースの焼成結果を図16に示す。火表のテストピースを見ると、中央を境に左右で大きな違いがあることが確認できる。横焼き時に奥側となる左側は、上段・中段・下段のいずれも釉薬が十分に溶融しており、No.13、14、17、18、21、22の素地が白く発色し、還元焼成の影響を受けている。一方、右側のNo.15、16、19、20、23、24の素地は黄色味を帯び、酸化焼成の影響が強く表れている。

また、上段・中段・下段の比較では、No.24、20、16よりもNo.23、19、15の方が釉薬の溶融が進んでいる。左右で比較すると、窯の奥側に向

かうほど釉薬の溶融が顕著である。No.4 はほとんど釉薬が溶融していない。本焼第1回と同様に、No.15 の磁肌には気泡痕が生じた。また、No.9 および No.10 の高台には、うっすらと青白い円形の焼成ムラが見られた。

改修工事中の観察により、焚口から見て左側、すなわち横焚き時に奥側となる一の間火床に灰が偏って堆積していることが判明した。さらに、横焚き時に奥側となる窯内部の壁面には灰やその他の付着物が蓄積し、ガラス化していたのに対し、手前側では付着物が十分に溶融せず、表面が粗くヤスリ状になっており、触れると崩れ落ちる状態であった。これらの観察結果から、窯内で炎が左側へ抜けやすい特性を持っている可能性が示唆される。

横焚き時には、本来、奥から均等に薪を投入し、温度ムラが生じないようにコントロールすることが求められる。しかし、柿右衛門様式窯では年間の焼成回数がわずか2～3回と限られており、薪の投入作業は主に学生が担当するため、経験不足から薪を奥へ投げ込みやすい傾向があると考えられる。さらに、窯の構造上、横焚きは片焚き方式であるため、薪の投入時に焚口から冷えた空気が流入し、それによって炎が奥側へ押し込まれる傾向がある。この影響が、本焼第2回の結果に反映されていると考えられる。

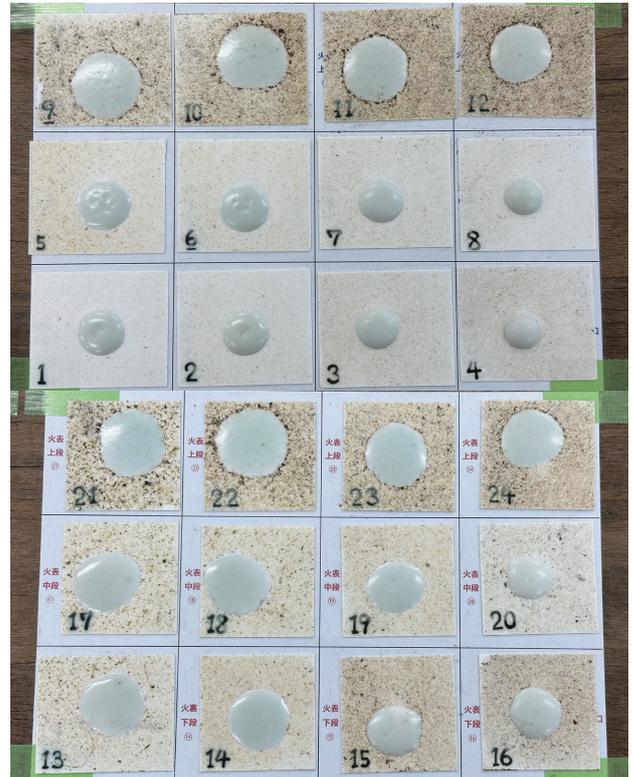
図17 本焼第2回の火度測定チップ（下：火表、上：火裏）

火度測定チップの焼成結果を図17に示す。テストピースの焼成結果と同様に、中段・下段は、火表および火裏のいずれも左側ほど溶融が進んでいるが、火裏のチップはほとんど溶融していないことが確認できる。一方、上段に関しては、火表と火裏の間に大きな差はなく、いずれも十分に溶融している。また、No.15には気泡痕があり、本焼第1回のテストピースおよび火度測定チップのNo.15に共通した結果が見られた（図18）。
