## 建築と手仕事（Ⅱ）～大工の作品と作風～

Architecture and Carpenter's Work (Part II)  
～ Carpenter's Work and Architectural Style～

佐藤 正彦

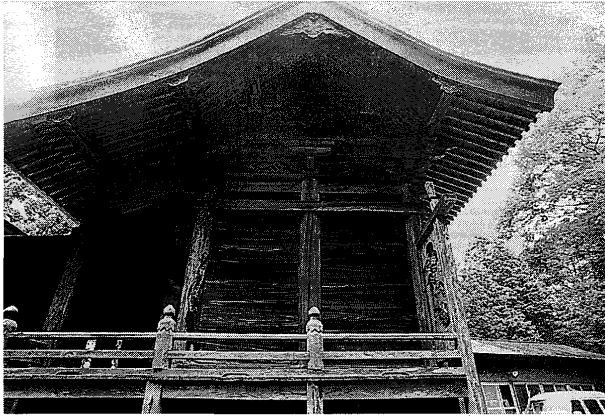
1、桑野内神社本殿

桑野内神社本殿は、三間社流造の鉄板葺きである。建物全体が切石2段の石垣積み基壇上にほぼ西面してたつ。身舎の円柱は、上下に粽を付け、切石礎石上にたち、切目長押、内法長押、頭貫と台輪で固める。頭貫は虹梁のように絵様が付く。柱頭に出組(出三斗)を置き、中備は背面になく、墓股状彫物を配す。墓股状彫物は正面3間は雲文、向って左(北)側は三間は牡丹花、向って右(南)側2間は兔に波浪文である。彫物の種類はそれ程多くない。

軒は1軒、角・繁垂木で、妻飾りはぐっと張り出して2重虹梁大瓶束である。虹梁間の彫物は、北側

背面を除く三方に擬宝珠柱付き高欄を巡らし、背面柱筋に彫物付き脇障子をたてる。北側の脇障子は仙人、南側の脇障子は人が人(邪鬼)をいじめる様子の彫物である。

身舎正面中央は板唐戸をたて、両脇間は蔀戸をたてる。正面向って左(北)側は、前端の間を片壁片引き格子戸にする。この格子戸と片引き杵は新しい。昭和56年(1981)文化庁の補助事業で宮崎県下の近世社寺調査をした時は、片壁片開き板戸であつた。

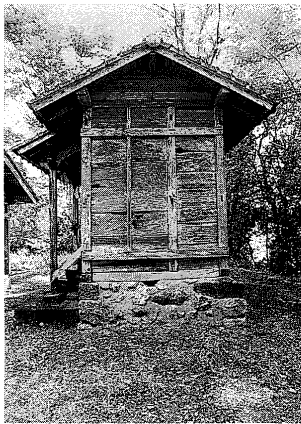
3、井上神社本殿

神殿は、3間社流造、向拝1間の棧瓦葺である。但し、屋根に反りがなく、切妻造りに見える。身舎は自然石3段積みの石垣積、基壇上にほぼ、東方面してたつ。土台上に面反り角柱をたて、腰長押、内法長押で固め、柱頭に組物はなく、直接軒桁を受ける。中備もない。さっぱりした神殿である。軒は1軒の角・疎垂木である。妻飾りも下見板張りで、あっさりしている。縁や高欄もない。

正面中央間は藪戸で、両脇間及び両側面、背面とも床下まで横板落とし込み壁となっている。但し、正面向って左側前端間の前方は横板を張り替えている。

内部は前より2本目の柱筋に中柱をたて、高棚とする。天井下の虹梁型の梁を柱頭で受ける。背面3間に分け、高棚にさらに台を設けて、宮殿3基を安置する。床板張りで、ボード天井を張る。

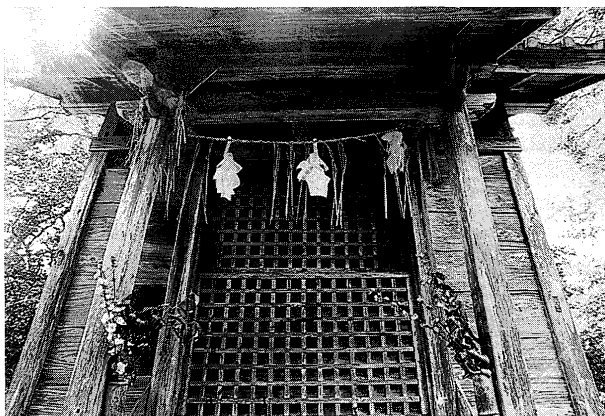
4、井上神社本殿向拝

向拝は、切石礎石に面取り角柱をたて、水引虹梁を渡し、大斗肘木を柱頭に置く。中備はない。身舎柱とは極端に反った繫虹梁で結ぶ。石段2段に簡易木階3段を付ける。軒は1軒、角・疎、打越垂木である。彩色はなし。柱は杉材である。

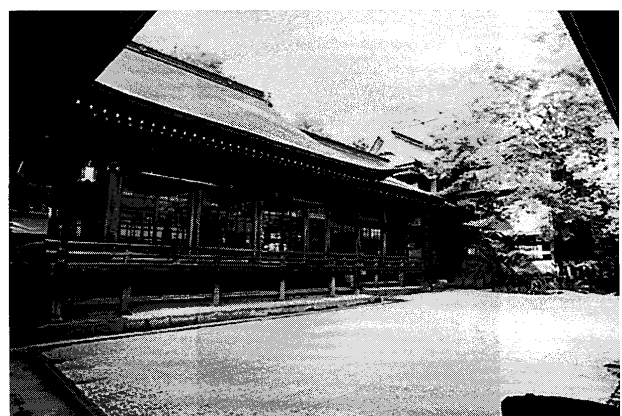
8 新田神社舞殿・拝殿

新田神社舞殿は正面3間、側面3間、入母屋造、銅板葺き、妻入りである。背後は正面1間、側面3間の切妻造妻入りの拝殿を1間の造合いを介して、正面5間の本殿がたつ。舞殿前面には、勅使殿(四足)と称する建物がたち、鹿児島県内独得の神社構造を呈する。

舞殿は、雨葛1段上にほゞ南面してたつ。総円柱は円形で溝を切って礎石上にたち、切目長押、内法長押、頭貫で固める。柱頭に拳鼻付き平三斗を置き、中備に本臺股を配す。本臺股は外側と内側が同じ文様の彫物で、背面東より菊に小鳥、東側面に廻って水仙、水仙、牡丹、正面に廻って竹、牡丹、みかん、西側面に廻り水鳥2羽、鯉、ビワ、松木、菊花である。軒は2軒、角・疎垂木で、妻飾りは木連格子である。背面は拝殿に続く。

拝殿は桁桁3間、梁間3間、切妻造である。面取り角柱を切石礎石にたて、腰長押、頭貫で固め、柱貫に舟肘木を置く。正・背面中央間は頭貫のかわりに虹梁を入れる。中備はない。妻飾りは正面が舞殿に背面が造り会いを介して本殿に続くのでない。床板張りで竿縁天井である。正・背面吹放し、西側腰板格子戸引違いである。

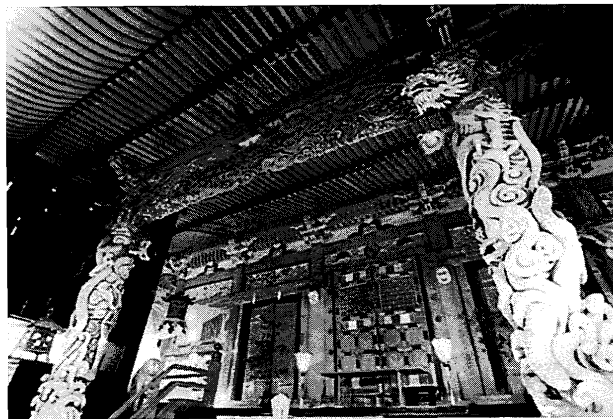
11、新田神社本殿向拝

ところで、新田神社本殿は、嘉永元年(1848)の建立でその墨書板が残り、「大工主取佐藤嘉右衛門原口孫之進」とある。しかし、向拝柱に雲と龍身を巻き付け、蒲生八幡神社本殿に似ている。そこで、構造形式の表にのみ新田神社本殿を付け加えておく。桁行き3間、梁間3間、入母屋造の銅板葺きで、前室付向拝1間である。
